**AUFWÄNDIGE SANIERUNG  
DES "KUNST-WERKE" IN BERLIN-MITTE**

# TREFFPUNKT FÜR KUNST UND KULTUR

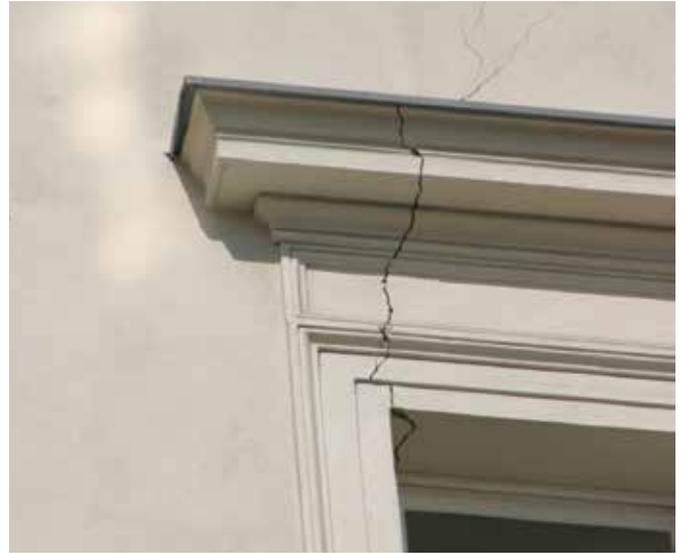
- Trennrisse zwischen der Gebäudeabschlusswand und den Querwänden des Seitenflügels
- Trennrisse in Mauerwerkswandflächen
- Risse in den Kappendecken und den Kappentreppläufen
- Risse in den Fenstergewölbstützen der Außenwände
- Risse in den Kellerbögen unter den Querwänden der Seitenflügel

Nicht zu übersehen: Vor der Sanierung war die Fassade von Rissen durchzogen

Die Trennrisse in den Mauerwerkswänden wurden durch Vernadelung, also Bewehrung in den Lagerfugen instandgesetzt. Um die Zugfestigkeit der Wand wieder herzustellen, mussten alte Wanddurchbrüche oder gleichwertige Fehlstellen geschlossen werden. Die Nadeln mussten in den Lagerfugen der Mauerwerkswand mit mindestens 500 mm Einbindetiefe im Abstand von 25 cm beidseitig eingebaut werden. Für Rissverpressungen und Neuverfugungen wurde mineralisch gebundener Mörtel mit hohen Haftfestigkeiten und geringer Schwindneigung verwendet. Es wurden ausschließlich werkgemischte Trockenmörtel verwendet. Für den tragfähigen Verbund zwischen Außen- und Innenwänden wurden horizontal nichtrostende Stahlanker verwendet.

Die Endverankerung erfolgte auf der Außenwandseite über gekonterte Ankerplatten. Die Instandsetzung der rissbeschädigten Wandbereiche erfolgte analog zu den Ausführungen der Innenwände. Da Risse vorrangig in den Sturz- und Rüstungsbereichen vorhanden waren, musste die Instandsetzung der Stürze zeitgleich erfolgen. Zur Reaktivierung der vollständigen Gewölbewirkung mussten die Risse kraftschlüssig verpresst werden. Kappenrisse im Bereich der Längswände wurden kraftschlüssig verpresst.

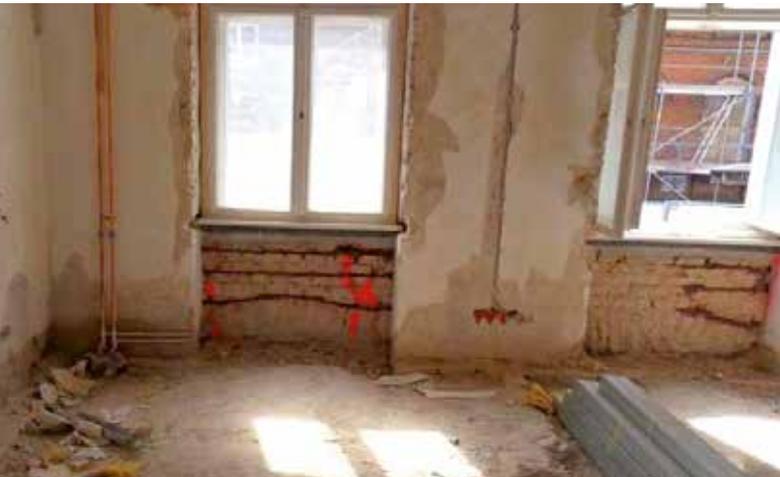
Erste Vorbereitungen zur Sanierung sind getroffen: die vertikalen Schlitzze zur Aufnahme der Spiralanker

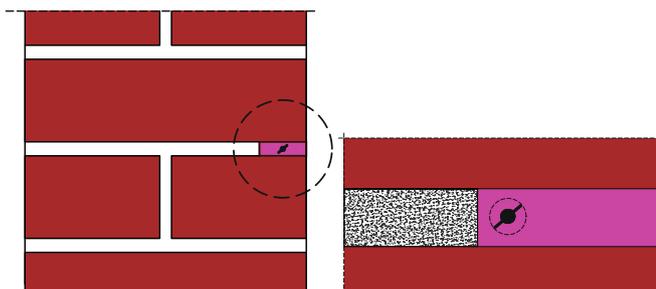
Kein Durchdringen des Mauerwerks notwendig: Der Injektionspacker konnte direkt in der Fuge zum Einsatz kommen. Die Skizze zeigt: Spiralanker liegt im Schlitz asymmetrisch, daher näher an der Innenseite.  
Bei einem 10 mm hohen Schlitz ist nur noch ein Nenndurchmesser von 8 mm zu verwenden.
