Talsperre Vrutci in Serbien

Moderne Injektionstechnik soll eingesetzt werden

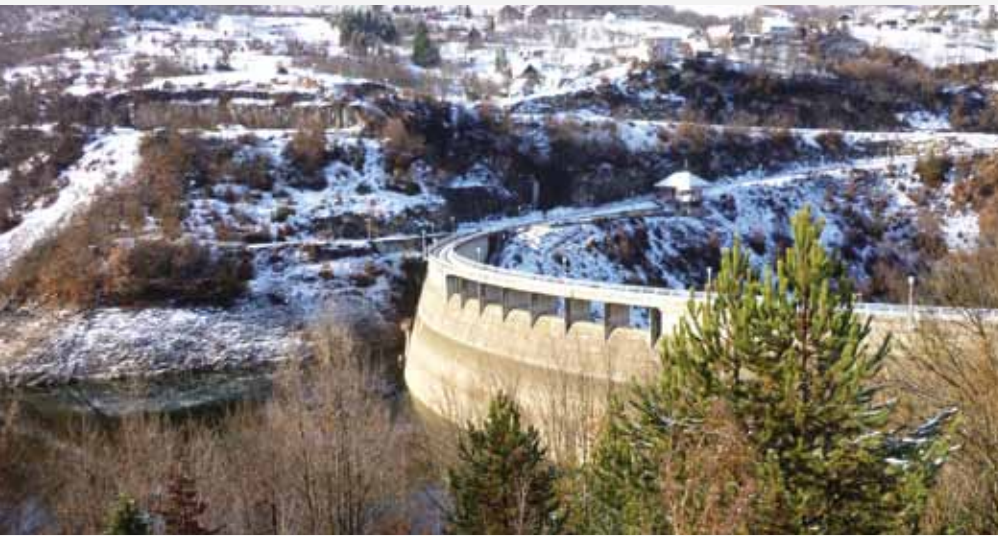
Hierzu ist eine labortechnische Untersuchung der braunen Aussinterungen im Kontrollgang und im unteren Teil der Mauerluftseite sowie des Sickerwassers notwendig.
